RAPPORT D'ENQUÊTE DE PIPELINE
P01H0049

RUPTURE D'UN OLÉODUC

D'ENBRIDGE PIPELINES INC.
À LA CANALISATION 10 DE 508 MILLIMÈTRES
AU POTEAU MILLIAIRE 1885,64
PRÈS DE BINBROOK (ONTARIO)
LE 29 SEPTEMBRE 2001

Rapport numéro P01H0049

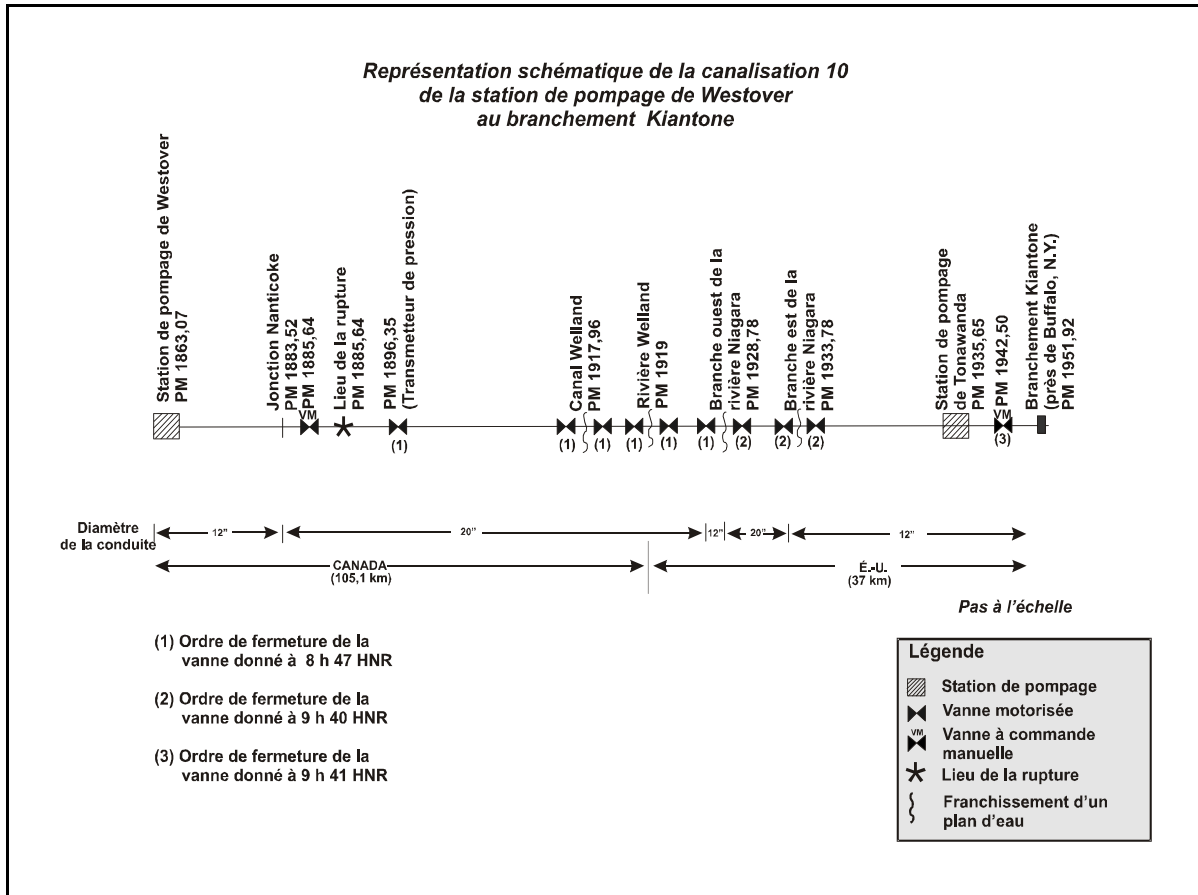
Annexe A – Représentation schématique de la canalisation 10

À 8 h 36, l'OCC note une chute de pression au transmetteur de pression situé au poteau milliaire 1896, à 17 km en aval du lieu de la rupture. Dans les huit minutes qui suivent le moment de la rupture, l'OCC commande l'« arrêt » des pompes aux stations de pompage de Westover et de Tonawanda, les stations situées respectivement en amont et en aval du poteau milliaire 1896, et il commence à isoler la canalisation qui les relie. À 8 h 54, l'OCC remarque que la vanne d'isolement du poteau milliaire 1896 est coincée et il demande au préposé à l'entretien de garde d'en vérifier l'état. Le préposé recherche les anomalies liées à la pression à Westover, et ferme les vannes à commande manuelle en commençant par Westover. À 10 h 3, le superviseur du secteur de Westover localise la rupture au poteau milliaire 1885,64 et prend des mesures pour assurer la sécurité des lieux. On demande au préposé à l'entretien de garde d'aider à assurer la sécurité sur les lieux de la rupture avant de continuer vers le poteau milliaire 1896. Au poteau milliaire 1896, on ferme la vanne à l'aide d'une manivelle à 11 h 17. En général, le poteau milliaire 1896 et les emplacements situés en aval sont moins élevés que les installations sur les lieux de la rupture, ce qui permet un certain drainage du contenu de la conduite pendant que la vanne du poteau milliaire 1896 reste ouverte. L'annexe A montre une représentation schématique de la canalisation 10.
